Dr inż. Marek Kapela

EKSPERTYZA STANU TECHNICZNEGO I OCENA MOŻLIWOŚCI MODERNIZACJI budynków przy ul. Grodzkiej 1 i Jerozolimskiej 2/4 w Płocku

Płock, luty 2010

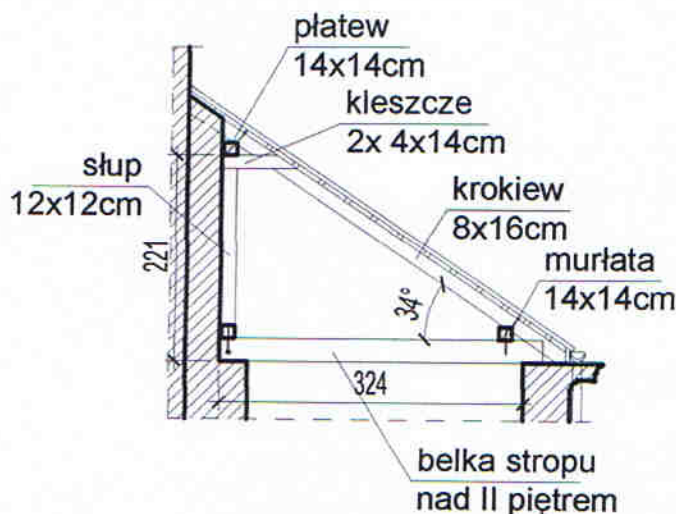
Pokrycie dachowe wykonane jest z dachówek cementowych ułożonych na łąkach drewnianych. W sąsiedztwie kominów widoczne nieszczelności zamontowanych obróbek blacharskich. Krokwie zostały wykonane z drewna sosnowego i mają wymiary 8x16cm. Średni rozstaw osiowy krokwi wynosi około 0,95m. W poziomie stropu nad II piętrem spięte są jętkami pełniącymi jednocześnie funkcję belek stropowych poddasza. Krokwie oparte na frontowej ścianie zewnętrznej poprzez nową murłatę opartą na istniejących belkach stropu nad II piętrem. Oparcie na ścianie tylnej poprzez płatew, słupy i podwalinę opieraną na istniejących belkach stropu nad II piętrem. Ogólny schemat więźby pokazano na rysunku 1, widok na poddasze na fot. 4.

Ogólny stan więźby i pokrycia dachowego można ocenić jako **dobry** – brak widocznych uszkodzeń i zniszczeń. Konieczny przegląd i wymiana uszkodzonych lub niedokładnie zamocowanych obróbek blacharskich.

Ze względu na zalecaną wymianę stropu nad II piętrem konieczna będzie wymiana więźby i pokrycia dachowego.

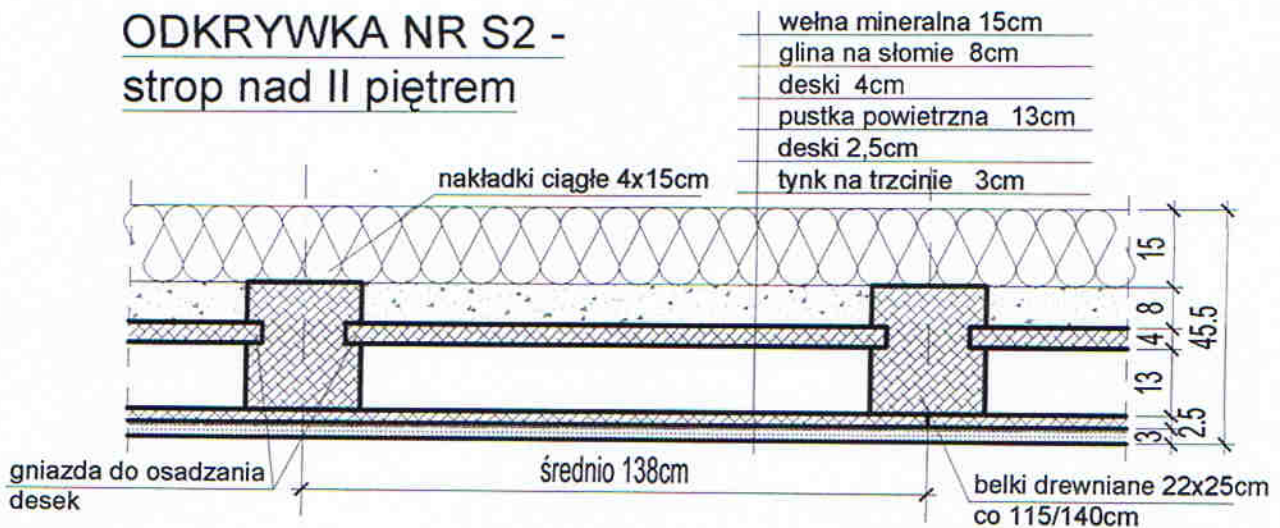
Częścią nośną stropu nad II pięciem są drewniane belki o wysokości 25cm i długości około 3,50m. Szerokość belek waha się od około 16 do 21cm. Stanowią one jednocześnie podpory dla murałów i podwaliny więźby dachowej. Belki mają rozstaw około 1,38m. Na stopie w czasie remontu więźby dachowej ułożono warstwę wełny mineralnej w płytach. Pomiędzy jętkami zastosowano typowy strop ze ślepym pułapem. Warstwą izolacyjną jest glina ze słomą o grubości około 8cm na deskach o grubości 4cm. Belki posiadają podłużne gniazda do osadzania desek ślepego pułapu. Pustka powietrzna ma wysokość 13cm. Pod belkami zastosowano podbitkę z desek 2,5cm, do której od spodu podczepiono warstwę tynku na trzcinie. Układ stropu pokazano na rysunku zgodnie z wykonaną odkrywką S2.

Ogólny stan stropu nad poddaszem można ocenić jako zły – widoczne uszkodzenia (miejscowe przegnięcia i zmurszenia) belek drewnianych, głównie pod miejscami nieszczelności pokrycia dachowego.

Wskazana wymiana (łącznie z belkami drewnianymi) całego stropu nad poddaszem.

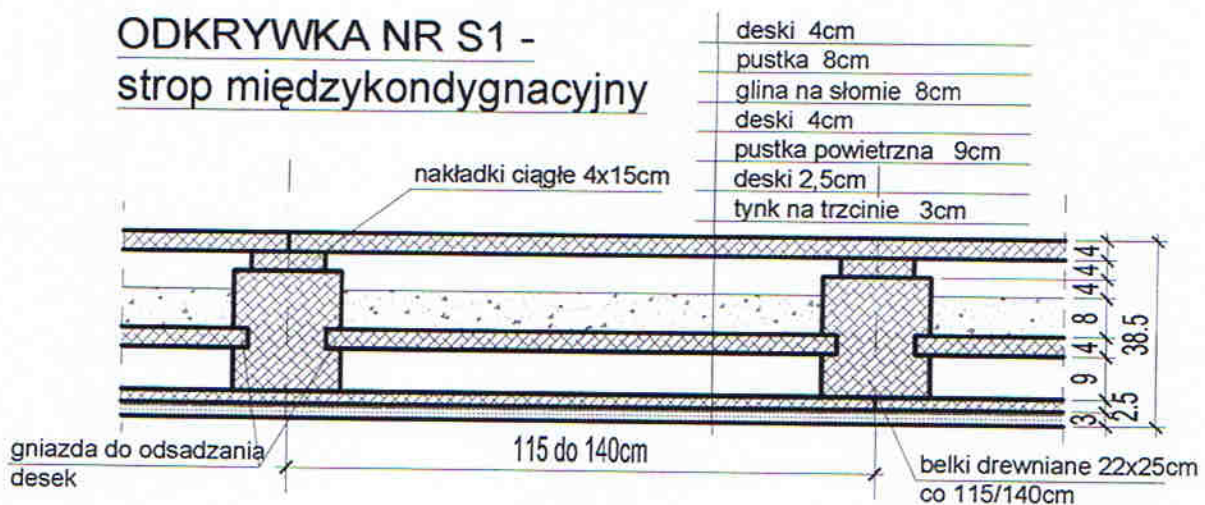
Częścią nośną stropów są drewniane belki o wymiarach 22x25cm oparte na ścianach podłużnych. Belki mają zmienny rozstaw od 1,15 do 1,40m. Na belkach nabito poprzez ciągłe podkładki deski o grubości 4cm podłogę. W trakcie eksploatacji na warstwę desek nakładano różne dodatkowe warstwy wykończeniowe, takie jak płyty pilśniowe, parkiety, wykładziny, itp. Pomiędzy belkami zastosowano typowy strop ze ślepym pałapem. Warstwą izolacyjną jest glina ze słomą o grubości około 8cm na deskach o grubości 4cm. Pustka powietrzna ma wysokość 9cm. Pod belkami zastosowano podbitkę z desek 2,5cm, do której od spodu podczepiono warstwę tynku na trzcinię. Układ stropu pokazano na rysunku zgodnie z wykonaną odkrywką S1 (fot. 6). Sprawdzenie nośności stropów zamieszczone w załączniku nr 1 wykazało, że istniejące stropy są wystarczające pod względem nośności dla funkcji mieszkalnej przewidzianej w koncepcji architektonicznej.

Ogólny stan stropów można określić jako **średni** – w wykonanej odkrywce stan belek stropowych średni, widoczne powierzchniowe zmurszenia i przegnicia. Najgorszy jest stan belek w gniazdach i sąsiedztwie ścian, gdzie widoczne jest zniszczenie drewna przez grzyby – drewno ma charakterystyczny brunatny kolor (fot. 22)

Ze względu na koncepcję architektoniczną przebudowy oraz wymogi odporności ogniowej stropy drewniane ulegną rozbiórce i wymianie na stropy żelbetowe.

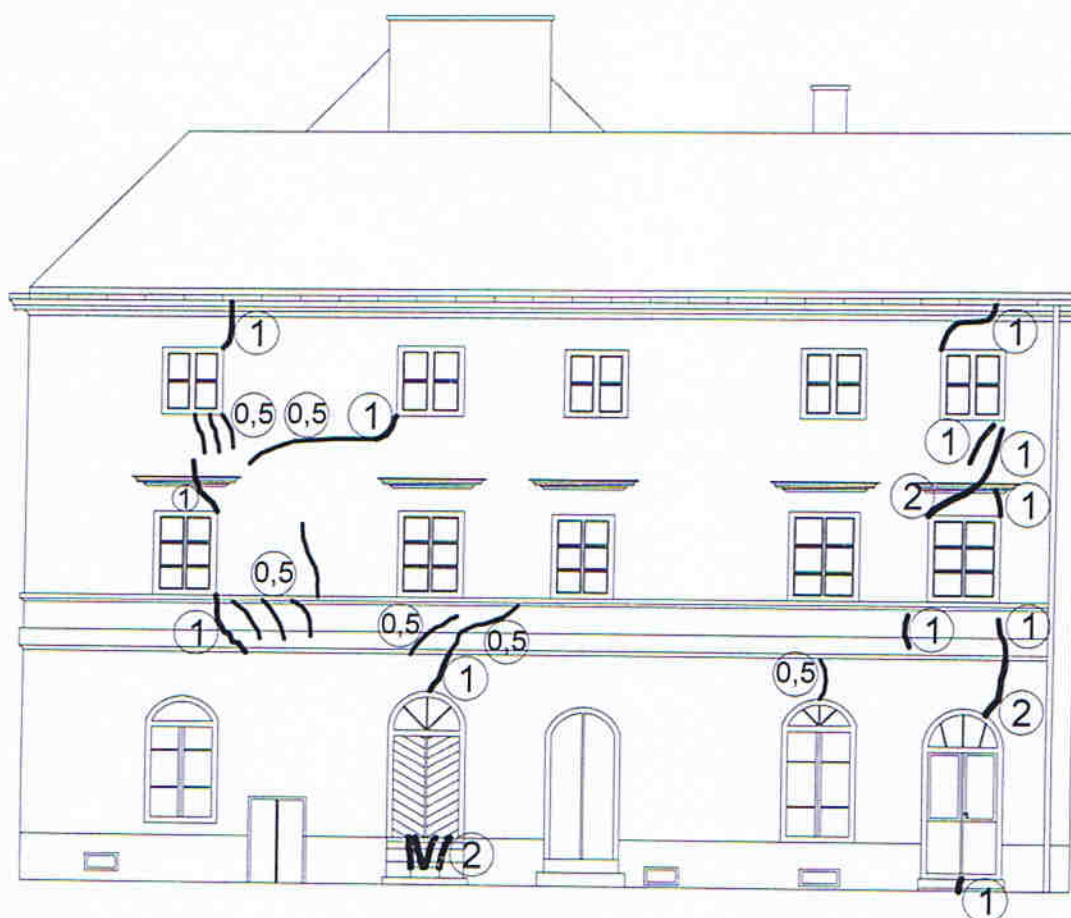
Ściany budynku wykonano z cegły ceramicznej pełnej na zaprawie wapiennej, częściowo cementowo-wapiennej. Ze względu na swoją masywność ściany zewnętrzne mają wystarczającą nośność również dla obciążeń zgodnych z koncepcją architektoniczną przebudowy. Przeprowadzone w załączniku nr 3 obliczenia filarka międzyokiennego w ścianie parteru wykazały, że nośność istniejących ścian jest wystarczająca dla założeń podanych w koncepcji architektonicznej. Obliczenia wykonano przy wynikających z badań makroskopowych założeniach, że średnia wytrzymałość na ściskanie wynosi dla cegły 6MPa, a dla zaprawy wapiennej 0,5MPa. Ściany wykazują miejscowe zarysowania, widoczne zwłaszcza w ścianie elewacji frontowej (fot. 10, 11, 12, 13) oraz tylnej (od dziedzińca). Na poniższym rysunku pokazano inwentaryzację głównych rys elewacji frontowej z podaniem szacunkowych szerokości tychże rys.

Zarysowania spowodowane są najprawdopodobniej nierównomiernym osiada-
niem fundamentów budynku i są typowe dla budynków w tej okolicy. Szczególnie duże
zarysowanie zaobserwowano w narożnikach budynku, gdzie stykają się fundamenty o

różnych obciążeniach od stropów i dachu. Rysy biegną przez przekroje muru osłabione otworami okiennymi i drzwiowymi. Widoczne od wewnątrz budynku zarysowania (pokrywające się przebiegiem z rysami widocznymi od strony elewacji) powstały niedawno, co sugeruje ciągle działanie czynników powodujących powstawanie rys. W trakcie prac związanych z przebudową kamienicy należy wykonać wzmocnienie zarysowanych ścian np. poprzez wprowadzenie zbrojenia w spoiny muru, co powinno zostać uwzględnione w projekcie przebudowy.

Ogólny stan ścian murowanych można ocenić jako **zły** – widoczne znaczne zarysowania, zwłaszcza w ścianie frontowej i tylnej. Konieczna naprawa ścian w miejscach zarysowania.

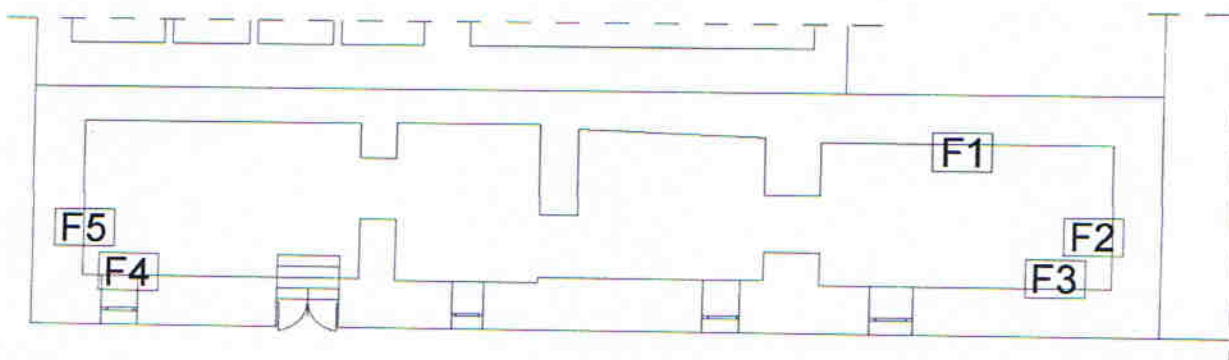
Fundamenty budynku wykonano w większości z cegły ceramicznej pełnej na zaprawie wapiennej. Fundamenty posiadają również fragmenty z kamienia polnego na zaprawie wapiennej (fot. 11). Poziom posadowienia fundamentów jest zmienny i wynosi od około 1,80m do około 2,60m poniżej poziomu ulicy Grodzkiej oraz od około 0,70m do około 1,05m poniżej poziomu posadzki gruntowej piwnicy. W sumie wykonano pięć odkrywek fundamentów (fot. 19, 20), poniżej pokazano ich lokalizację.

Ściany fundamentowe posiadają odsadzki o różnej szerokości, również wysokość ław fundamentowych jest różna. W ścianach fundamentowych znajdują się wnęki, a w ścianie poprzecznej wewnętrznej łuk, na którym oparto ścianę (fot. 16). Występują miejscowe uszkodzenia ścian (braki całych fragmentów muru) spowodowane wykonywaniem prac instalacyjnych (fot. 17). W poziomie posadowienia zalega piasek gliniasty. W wykonanych odkrywkach nie stwierdzono wody gruntowej. Brak jest izolacji przeciwwilgociowej, zarówno pionowej, jak i poziomej. Silna korozja zaprawy i cegieł widoczna jest zwłaszcza w ścianie zewnętrznej stykającej się z dziedzińcem wewnętrznym

(fot. 18). W ścianie fundamentowej na styku z budynkiem Jerozolimska 2/4 zaprawa wiążąca duży fragment muru jest silnie zlasowana. Wszystkie mury wymagają odgrzybienia, wymiany silnie skorodowanych (sypiących się) cegieł oraz uzupełnienia spoin.

Ogólny stan fundamentów można ocenić jako **średni** – brak izolacji przeciwwilgociowych spowodował zawilgocenie, widoczne duże ubytki i zarysowania.

W celu podniesienia nośności fundamentów należy w miejsce posadzki gruntuowej wykonać zbrojoną posadzkę betonową zakotwioną w istniejących fundamentach ceglanych i kamiennych. Znaczne pogłębienie poziomu posadzki piwnic jest możliwe do wykonania, ale jest to skomplikowane technicznie i kosztochłonne.
