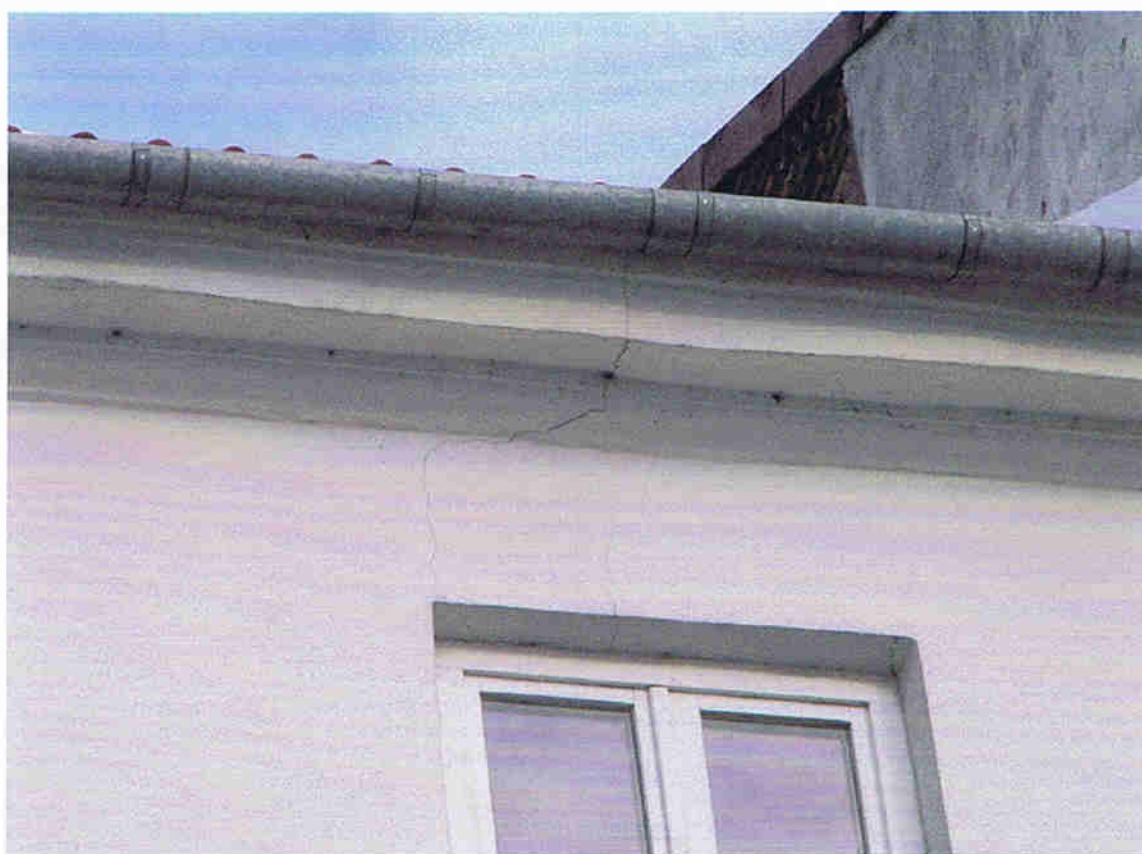
Fot. 5 Uszkodzony gzyms od ulicy Grodzkiej

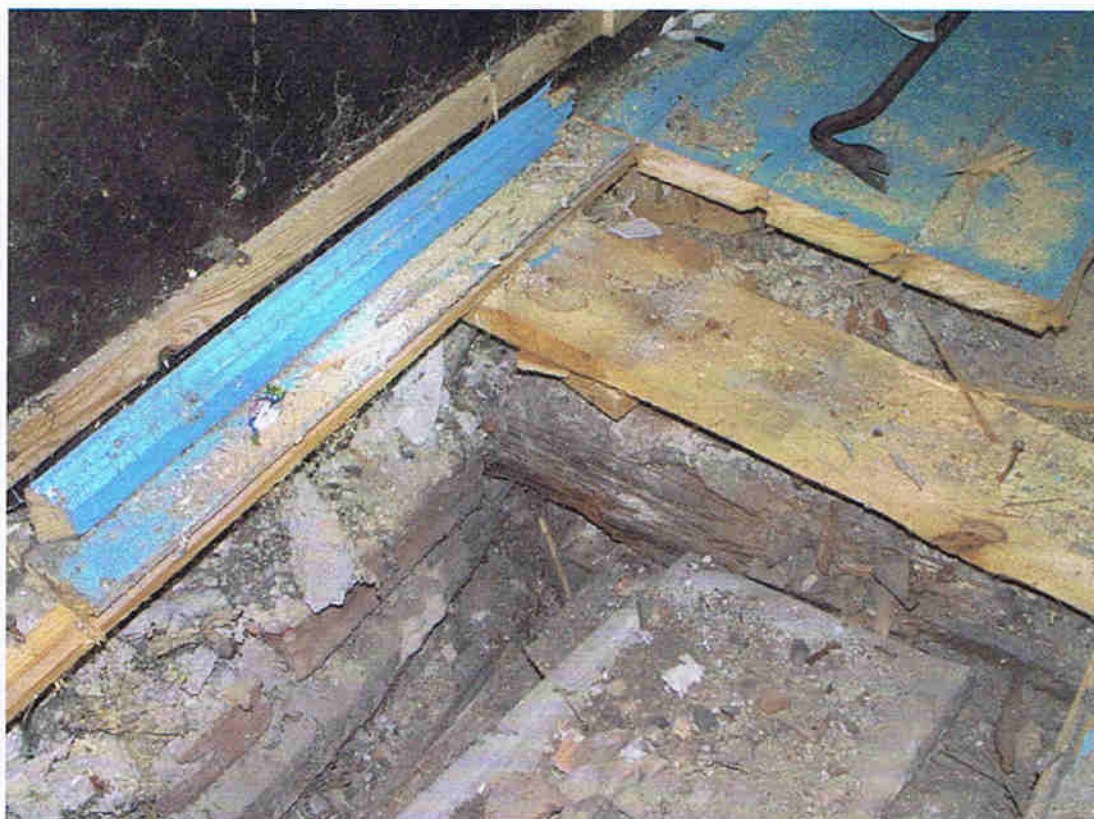
Fot. 6 Odkrywka S2 - strop nad I piętrem

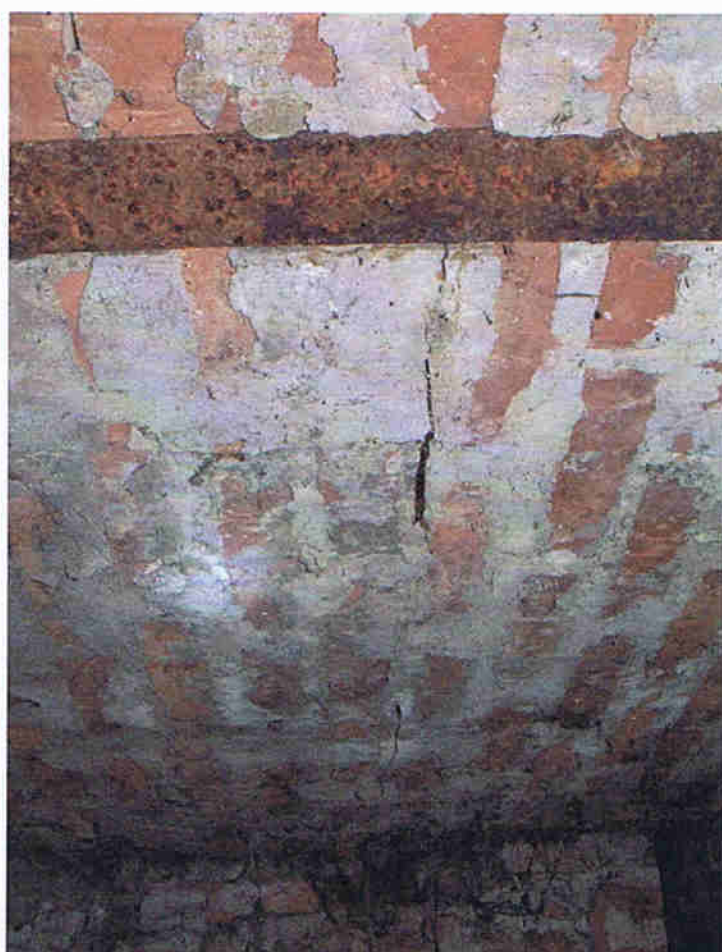
Fot. 7 Uszkodzona płyta stropu nad piwnicą

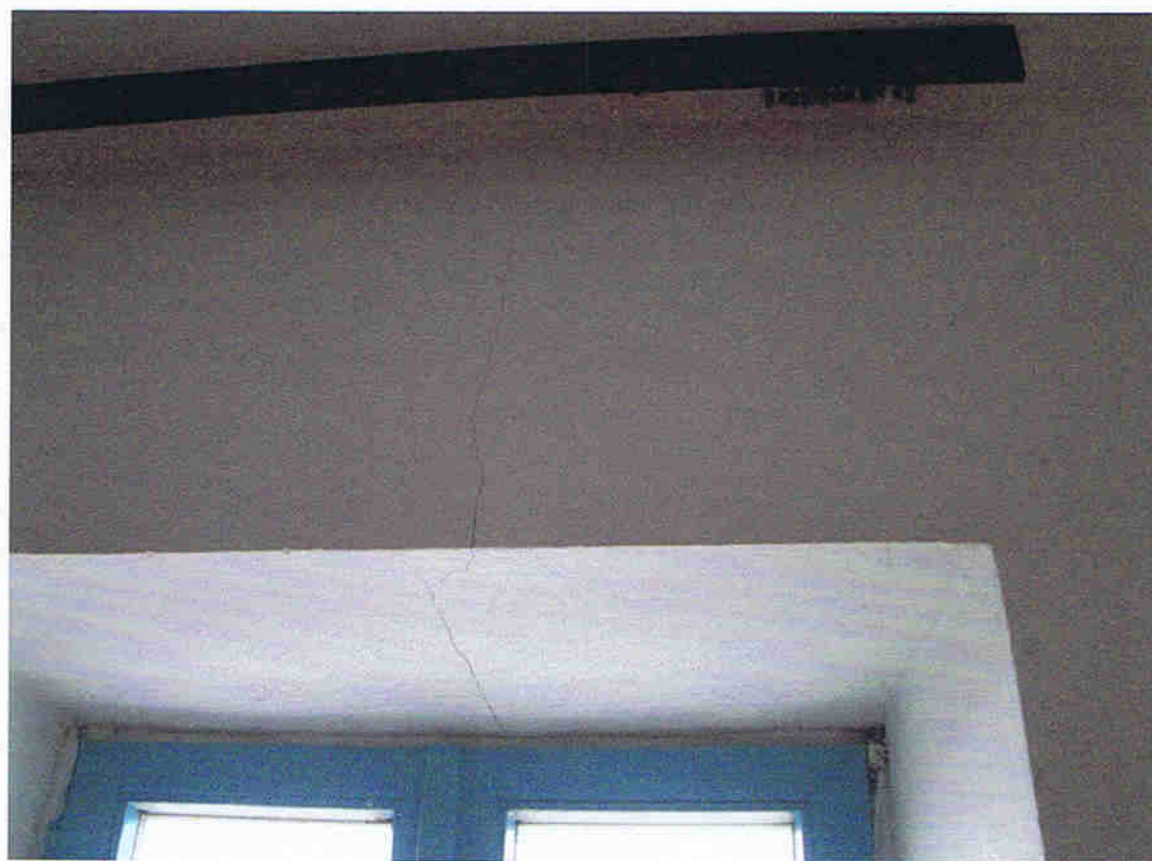
Fot. 9 Uszkodzone nadproże okienne

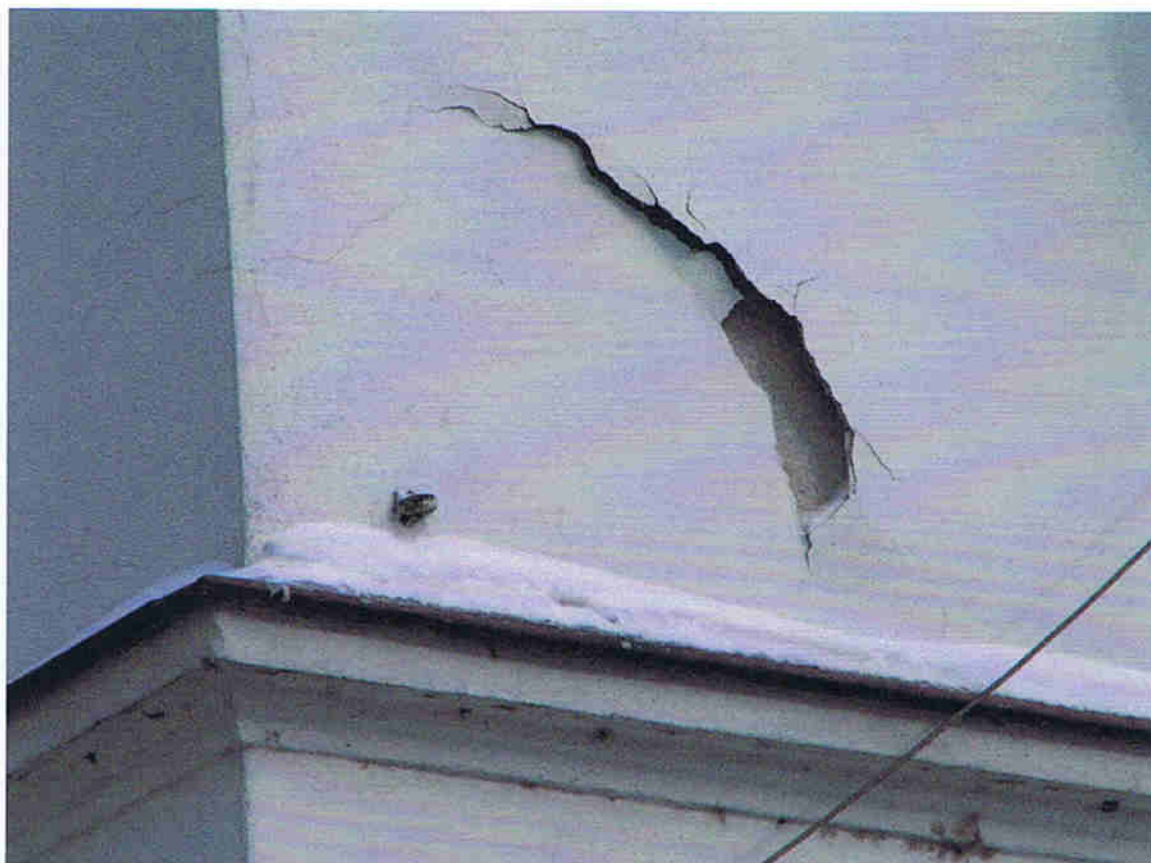
Fot. 10 Odspojenie tynku na ścianie frontowej

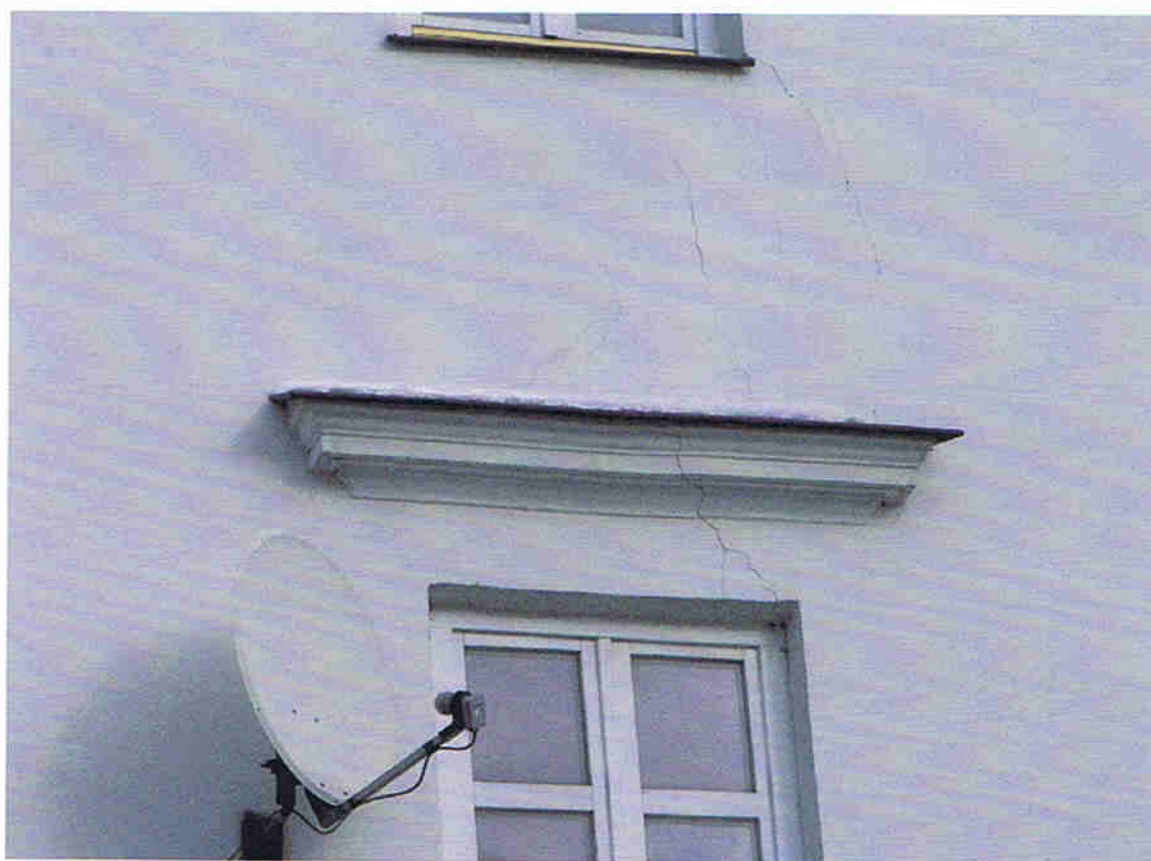
Fot. 11 Spękania ściany frontowej

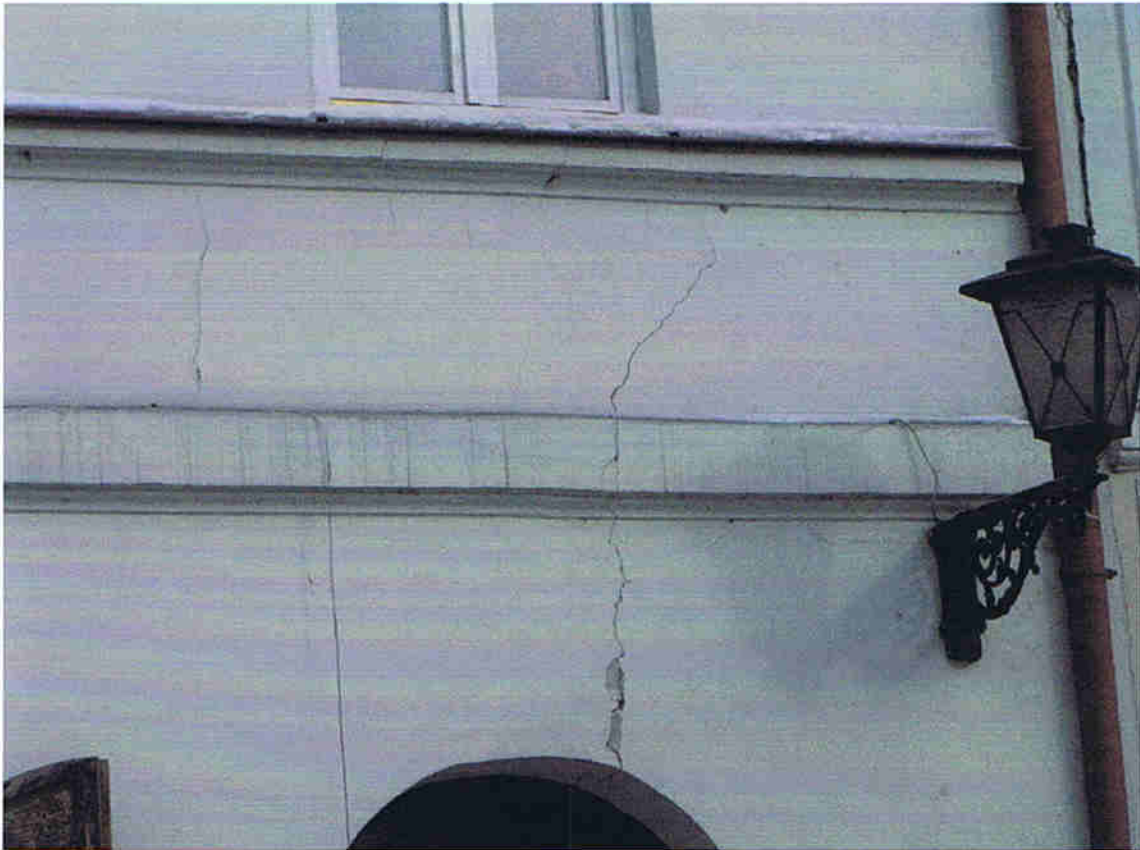
Fot. 12 Spękania ściany frontowej

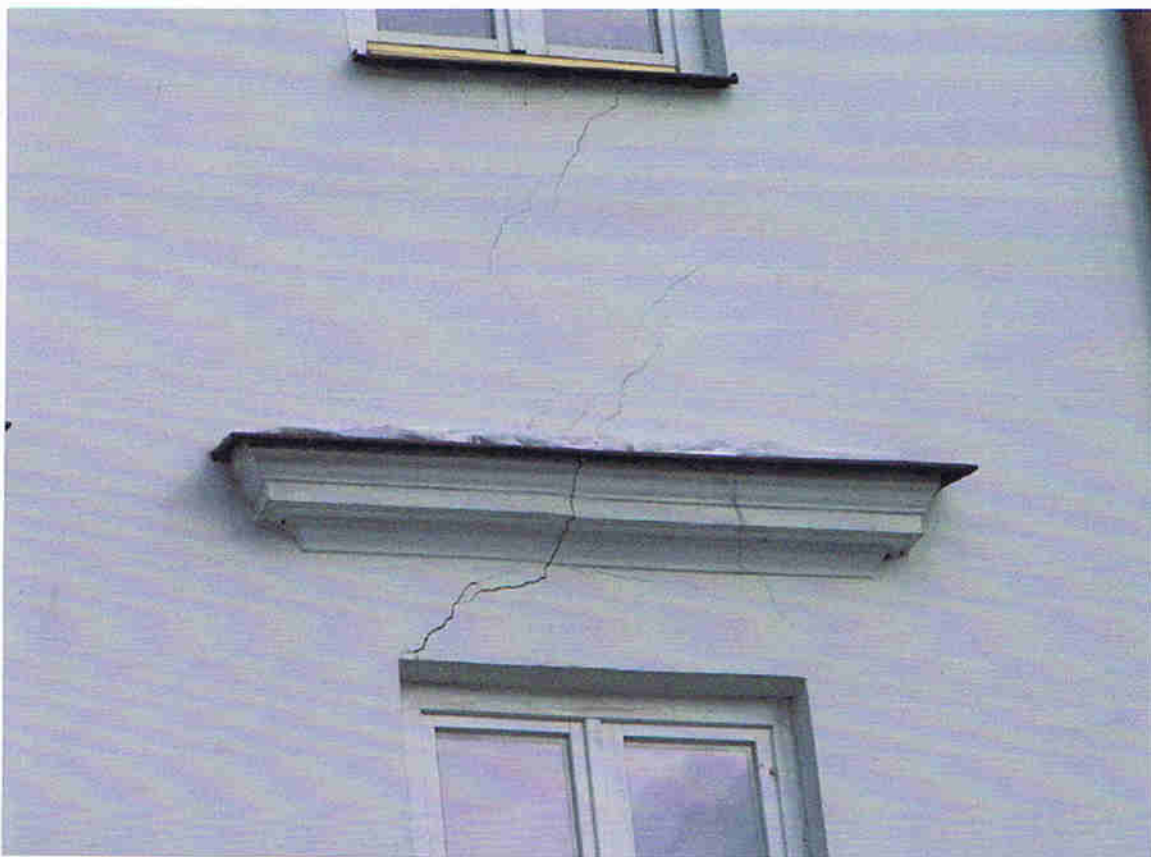
Fot. 13 Spękania ściany frontowej

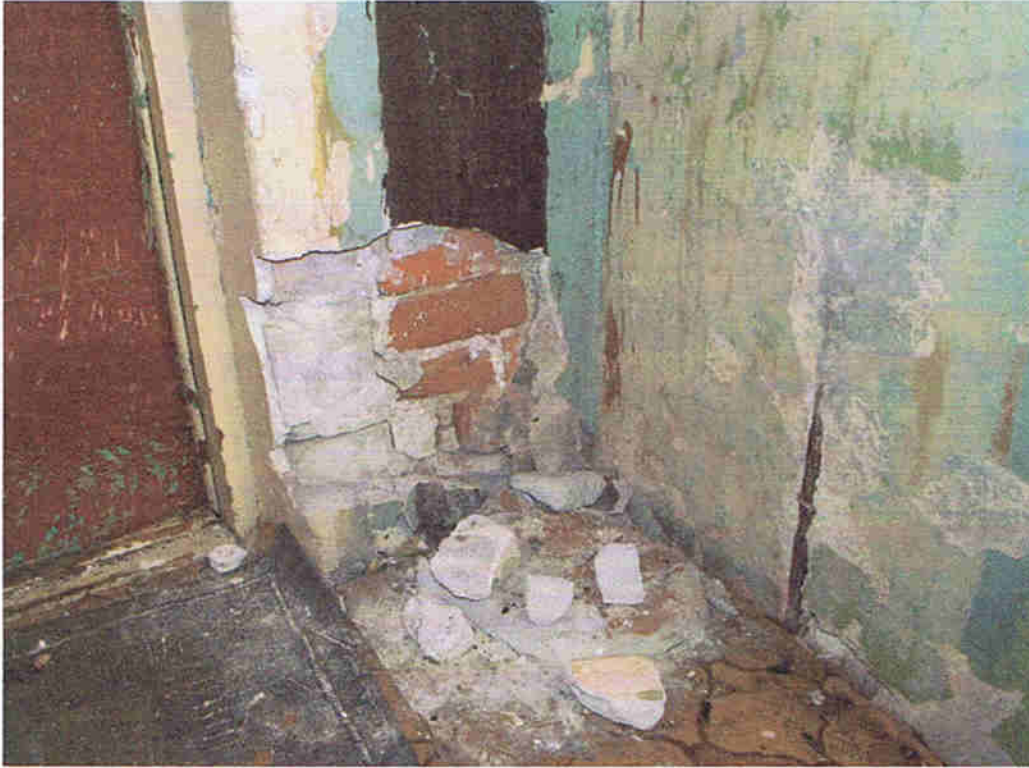
Fot. 14 Uszkodzenia ściany wewnętrznej

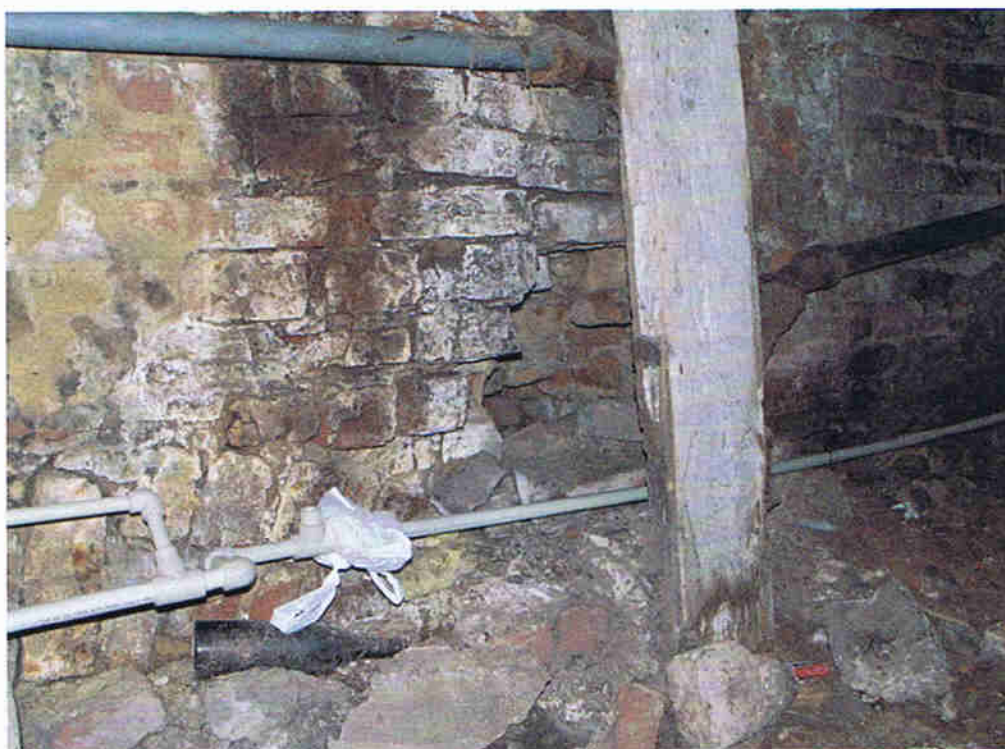
Fot. 17 Uszkodzenia ściany piwnicznej spowodowane montażem instalacji

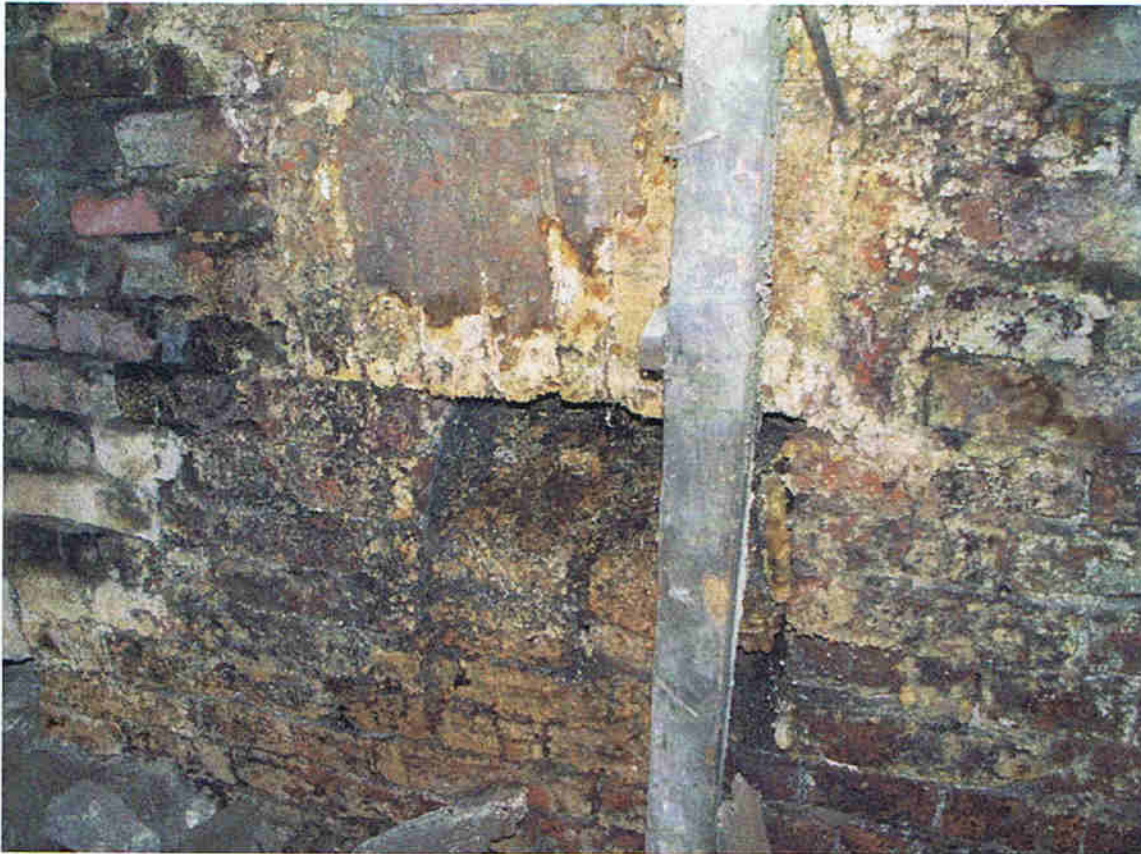
Fot. 18 Naloty na ścianie piwnic
